KALDAPÄÄSUKESE ELUPAIKADE MAJANDAMISE KAVA

AS KUNDA NORDIC TSEMENT ARU-LÕUNA PAEKARJÄÄRILE JA UBJA
PÕLEVKIVIKARJÄÄRILE

Eesti Ornitoloogiaühing 2018

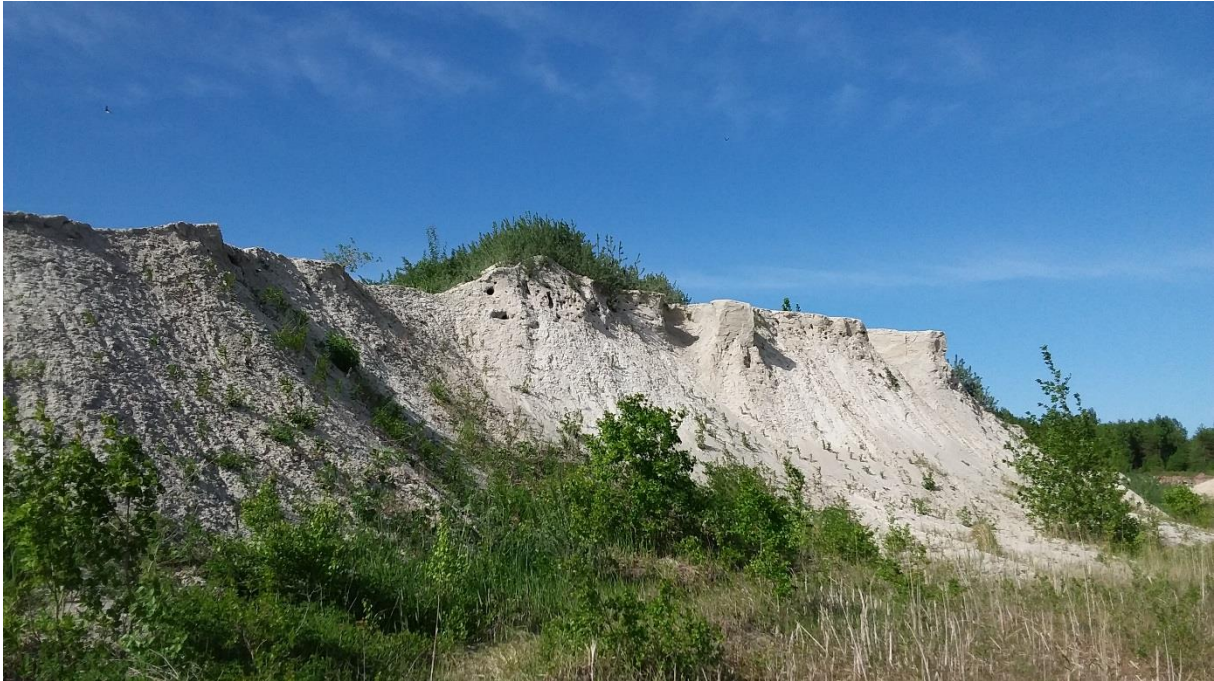
Foto 1: Uuendamist vajava nõlvaga paesõelmete puistang, kus pesitses väiksem osakoloonia ka 2017. suvel.

2012 a. loendati paekivisõelmete puistangutes kokku 481 pesakoobast, millest hõivatud oli ca 75-80 %. 2017. aastal loendati paesõelmetes (fotol 1) 283 pesakoobast, kuid aktiivselt liikusid linnud vaid 10-15 pesakoopa vahet. Puistangu nõlv oli mitmest küljest erosiooni mõjul varisenud, paljud vanad pesakoopad olid deformeerunud ning puistangu laele ja külgedele oli kasvama hakanud taimestik. Kuna kaldapääsukesed kontrollivad esmajoones pesitsusvõimalusi eelmise aasta elupaigas, siis on väga tõenäoline, et sobivate tingimuste taastamisel tulevad linnud paesõelmetesse uuesti pesitsema.

Vajalikud tööd: Paaril kõrgemal puistangul (Fotol 1 ning sellest ida poole jääval puistangul) taastada mai alguseks vertikaalsed ida- ja lõunakaarde avanevad nõlvad (sama külge, kus varem on pesitsetud). Astelpõõsaid puistangu laelt mitte eemaldada. Puistangu tagaseinale anda vee äravoolu hõlbustav kalle. Puistangu lääneküljes olev lauge osa soovitatavalt kõrgemaks nõlvaks kokku lükata, et röövloomad seda mööda nõlva laele ligi ei pääseks.

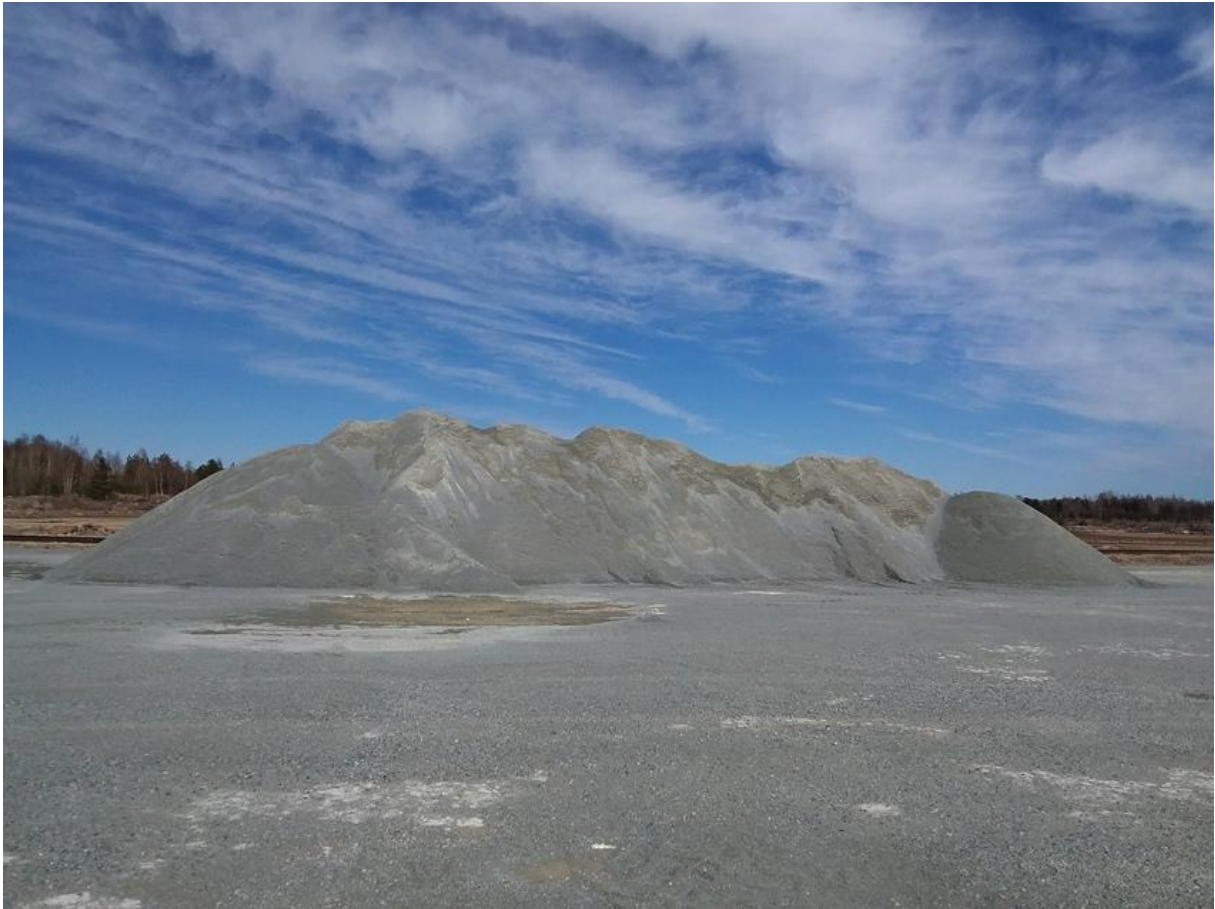
Graniitsõelmetesse Aru-Lõuna karjääri põhjaosas kolisid linnud pesitsema 2017. aasta suvel, ilmselt põhjusel, et elupaik paesõelmetes oli muutunud sobimatuks (vt p 1.1.). Suveperioodil ei olnud võimalik materjali kasutada ja see tekitas mõningaid probleeme.

Kuigi graniidi sõelmete puistangute nõlvadel 10.04.2018 päris vertikaalseid seinu ei olnud, on otstarbekas järsemad nõlvaosad mai alguseks tasandada. Seejärel jälgida, et kui puistangust mais ja juunis materjali võetakse, tuleb anda nõlvadele 45-60° kalle.

Foto 2: Graniidi sõelmed Aru-Lõuna karjääri põhjaosas. Nõlva kalle tuleb hoida 45-60 ° juures.

Vajalikud tööd: Pesitsuse vältimiseks anda enne lindude saabumist, soovitavalt 1. maiks, puistangute nõlvadele kalle 45-60 °. Materjali edasisel võtmisel jälgida, et ei jäetaks järskke nõlvu.

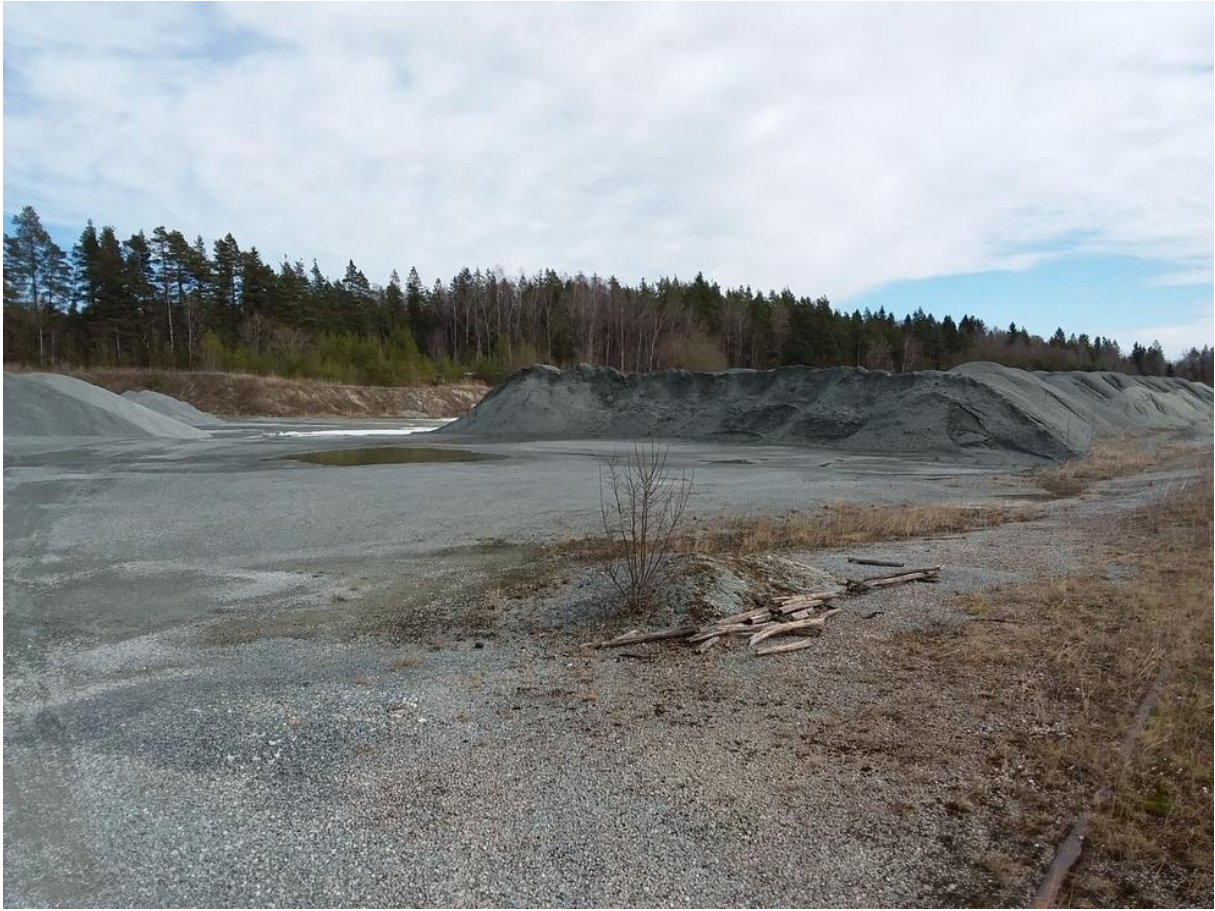
Foto 3: Graniitsõelmed Aru-Kirde karjäri lähiümbruses. Nõlva kalle tuleb hoida 45-60 ° juures.

Vajalikud tööd: Pesitsuse vältimiseks anda enne lindude saabumist, soovitavalt 1. maiks, puistangute nõlvadele kalle 45-60 °. Materjali edasisel võtmisel jälgida, et ei jäetaks järskke nõlvu.

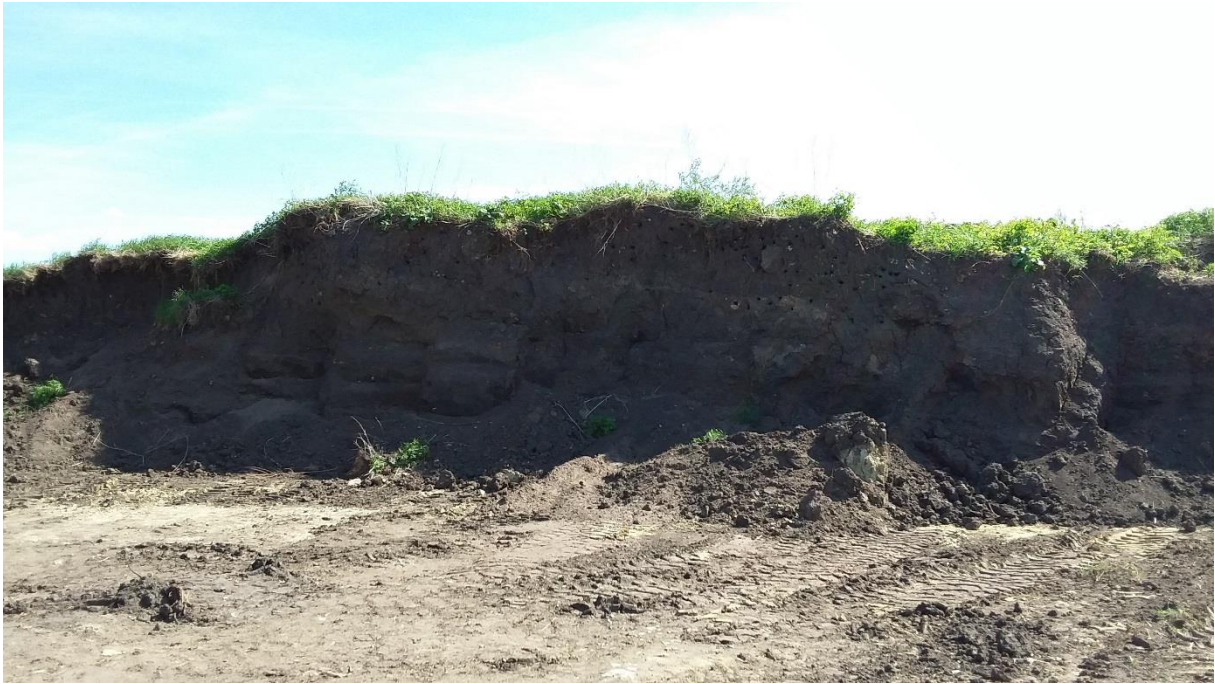
Foto 4: Kaldapääsukeste elupaik mullakuhjas

2017. aasta suvel läbi viidud uuringud endoskoop-kaameraga näitasid, et juuli keskpaiku oli enamik poegi mullakuhjas asuvas koloonias juba lennuvõimelised, kuid samas leidis ka mõni pesa vastkoorunud poegadele.

Vajalikud tööd: Kui kuhjast võetakse kevadisel ajal majandustegevuse käigus mulda, on soovitatav anda kuhjale 90 kraadine nõlv. Et vältida olukorda, kus materjali on vaja võtta, kuid linnud asuvad juba pesitsema, jätta madalam osa nõlvast 45-60 kraadi alla.

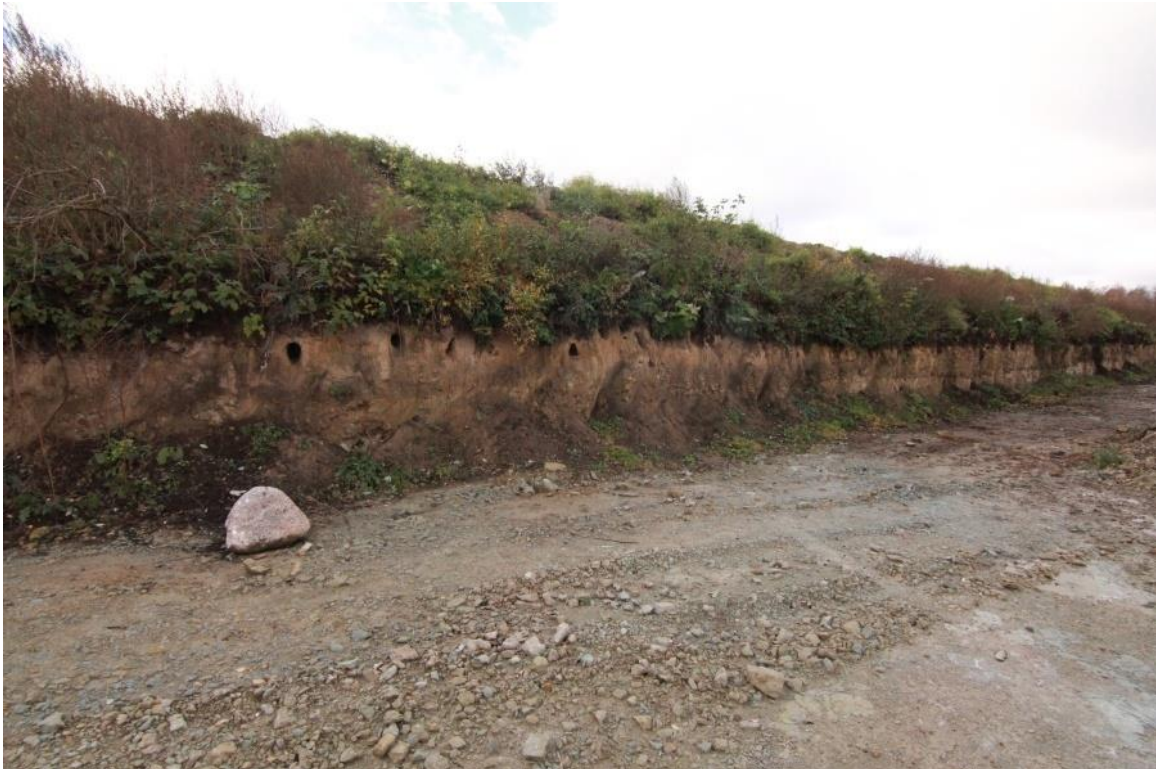
Foto 5. Kaldapääsukese pesakoopad katendi vallis 2015. a. sügisel. Mitmed pesakoopad on röövloomaga suuremaks kaevatud.

Vajalikud tööd: Kuna katendi vall on võrdlemisi madal ja varasematel aastatel on pesadele ligi pääsenud röövloomad, siis ei ole soovitatav kaldapääsukestele sinna ebatavaliste tingimuste tõttu pesitsusvõimalust luua. Seega tuleks nõlvale pigem anda 45-60 kraadine kalle. Samas, kui valli on võimalik kõrgemaks lükata, nii et selle vertikaalse osa kõrgus oleks vähemalt 2,5 m, siis tasub selle elupaiga

sobivust 2018 aastal siiski katsetada. Kui kolooniat rüüstatakse, siis järgmistel aastatel tuleks valli nõlv hoida laugemana.

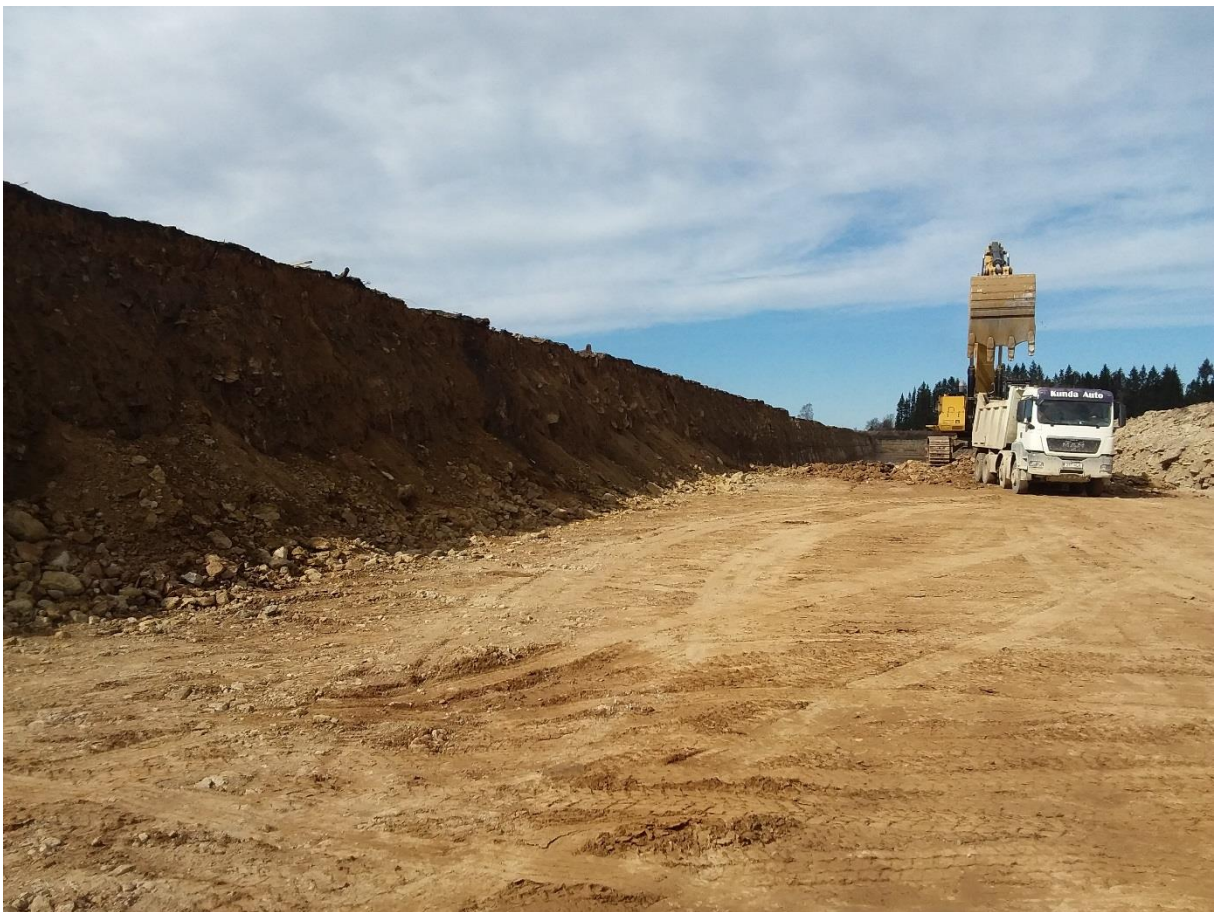
Ubja põlevkivikarjääri tranšee seinas ülaserva liivastes kihtides pesitses 2017. aasta suvel sadakond paari kaldapääsukest. Pesakoobaste kaevamisega alustasid linnud üsna hilisel ajal, juunis. Uuringud endoskoopkaameraga näitasid, et 28. juulil oli osadel pesakondadel veel kas vastkoorunud pojad või lausa munad. Viimased pojad said lennuvõimeliseks augusti lõpus. Lindude pesitsemise ajaks tuli tööd katkestada.

Foto 6. Kaldapääsukeste potentsiaalne pesitsuspaik – tranšee järsk nõlv.

Vajalikud tööd: Kuna põlevkivi kaevandamise järgselt toimub kohe ka tranšee tagasitäitmine, takistab lindude pesitsemine tavapärast tööprotsessi. Seetõttu tuleb pesitsuse vältimiseks anda kaevandamisel mais, juunis ja juulis tranšee nõlvale 45-60 kraadine kalle. Üldjuhul kaldapääsukesed küll juulis pesakoopaid rajama enam ei hakka, kuid 2017. aasta näitas, et pesitsus võib olla jahedamatel suvedel väga hiline ning sellega tuleks igaks juhuks töökorralduses arvestada.
